Redskabsinspektion gennemført hos:

## Grf. Lundegaard

26 jun 2020

HOVEDINSPEKTION

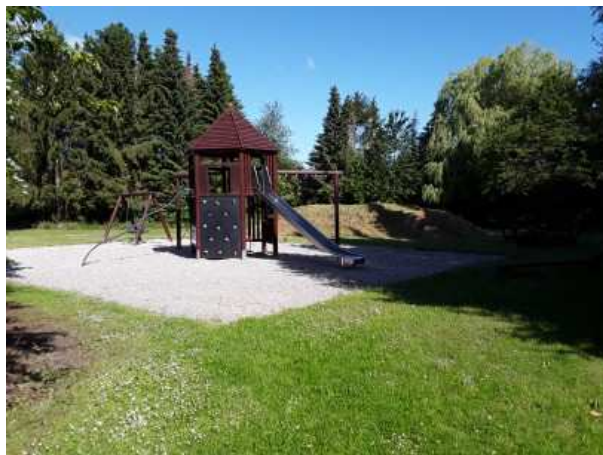
1 Foto 1

Oversigtsbillede

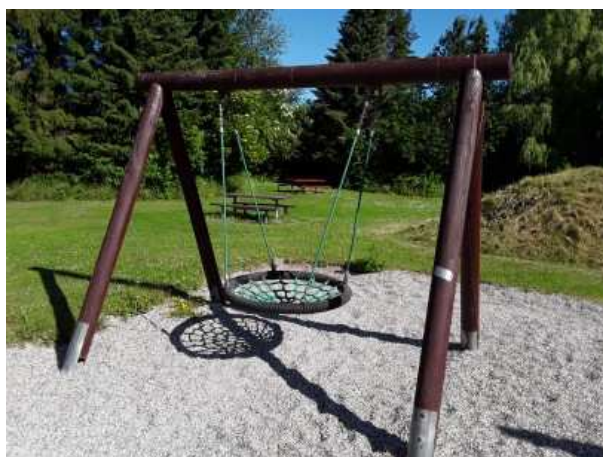
2 Foto 2

Der er ikke registreret afvigelser d.d.

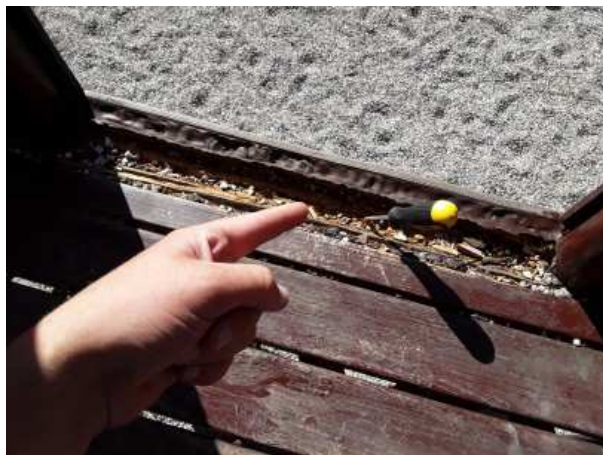
4 Foto 4

1

Der er fremskredent råd i denne redskabsdel, og det anbefales at den efterses af en montør mhp. udskiftning. Observer skadens fremskriden indtil da.

DS/EN 1176 del 7 pkt. 8.2.7 Korrigerende vedligeholdelse.

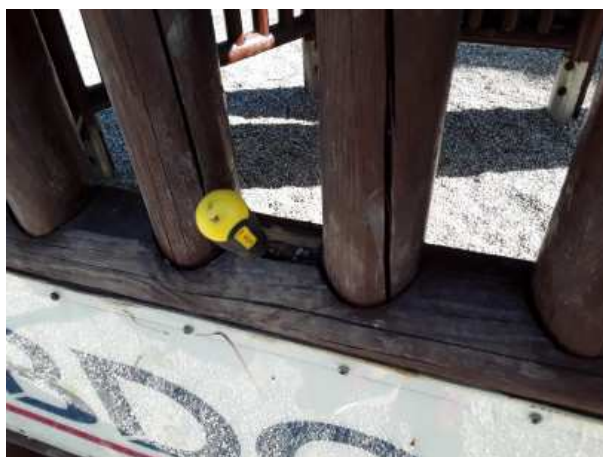
5 Foto 5

1

Der er fremskredent råd i denne redskabsdel, og det anbefales at den efterses af en montør mhp. udskiftning. Observer skadens fremskriden indtil da.

DS/EN 1176 del 7 pkt. 8.2.7 Korrigerende vedligeholdelse.

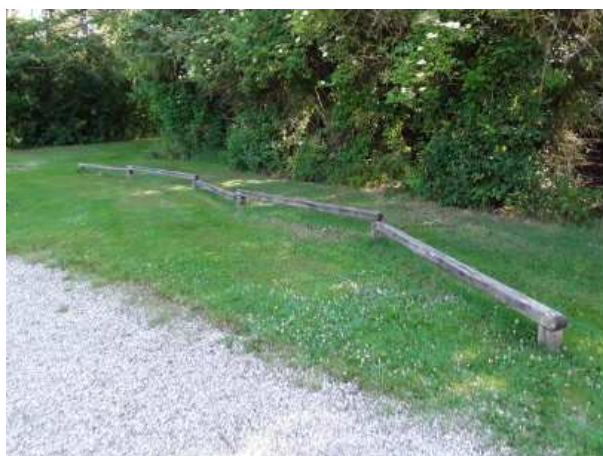
6 Foto 6

3

Der er ikke registreret afvigelser d.d.
