Redskabsinspektion gennemført på nedenstående adresse

**Grf. Lundegaard.**

HOVEDINSPEKTION

14 jun 2019

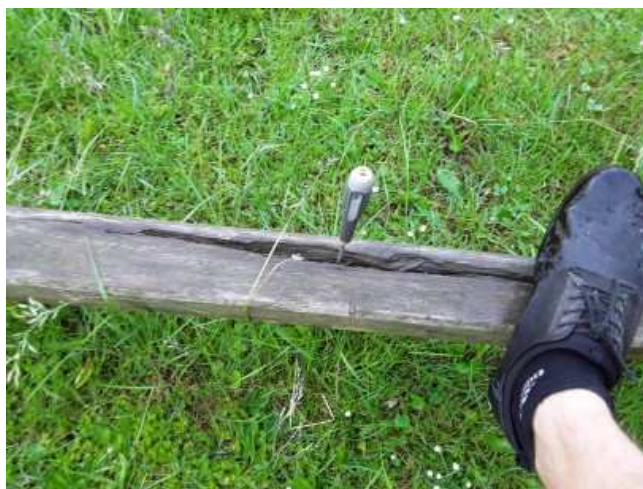
2 Foto 2

Der er begyndende råd flere steder.  
Observer skadens fremskriden.

DS/EN 1176 del 7 pkt. 8.2.6 Rutinemæssig vedligeholdelse.

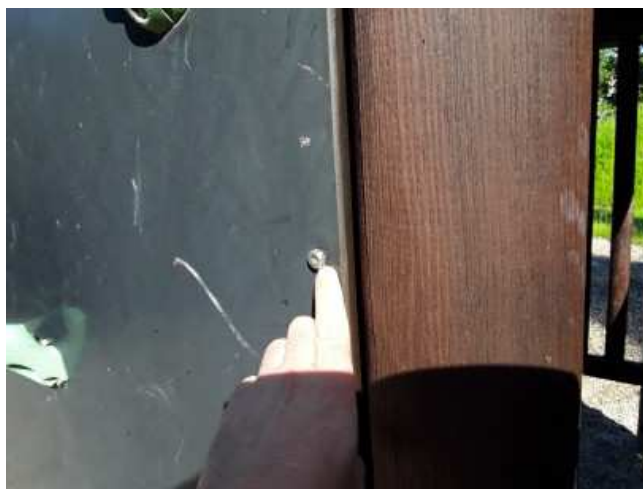
4 Foto 4

Der er udstikkende skruer i redskabet.

DS/EN 1176 del 1 pkt. 4.2.5 Redskabers finish

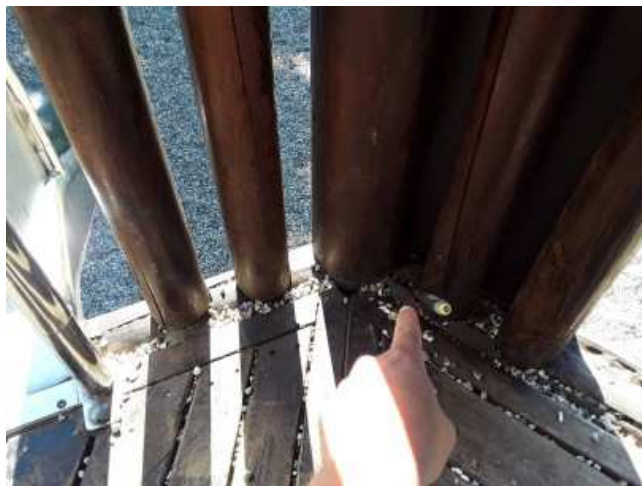
5 Foto 5

Der er fremskredent råd i denne redskabsdel, og det anbefales at den efterses af en montør mhp. udskiftning. Observer skadens fremskriden indtil da.

DS/EN 1176 del 7 pkt. 8.2.7 Korrigerende vedligeholdelse.

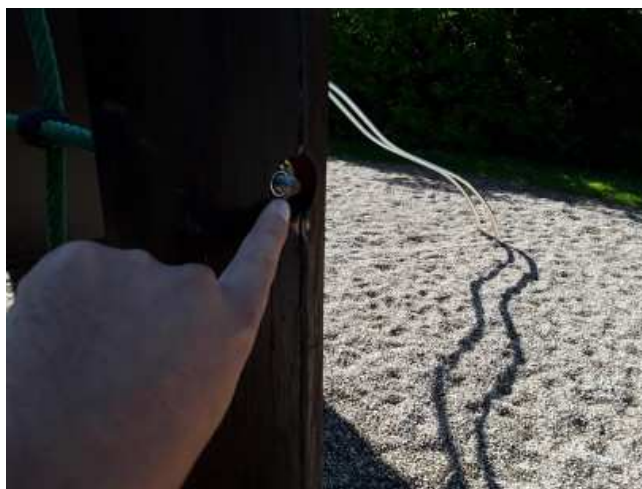
6 Foto 6

Der er udstikkende gevind-ender. Der må ikke være skarpe kanter, udstikkende bolte, skruer eller gevind i nogen tilgængelig del af redskabet. Disse skal være passende dækket, afskåret eller afrundet.

DS/EN 1176 del 1 pkt. 4.2.5 Redskabers finish

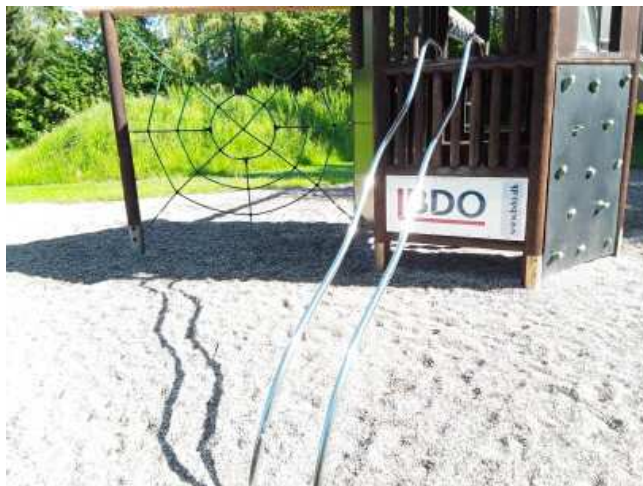
7 Foto 7

24 i bunden 29 i toppen.
