LEGEPLADSINSPEKTION 2017.  
UDARBEJDET FOR: GRF. LUNDEGAARD, BAG  
FLINTEVEJ 46, 4684 HOLMEGAARD.

## Grundoplysninger

Inspektionsdato: 09-06-2017.

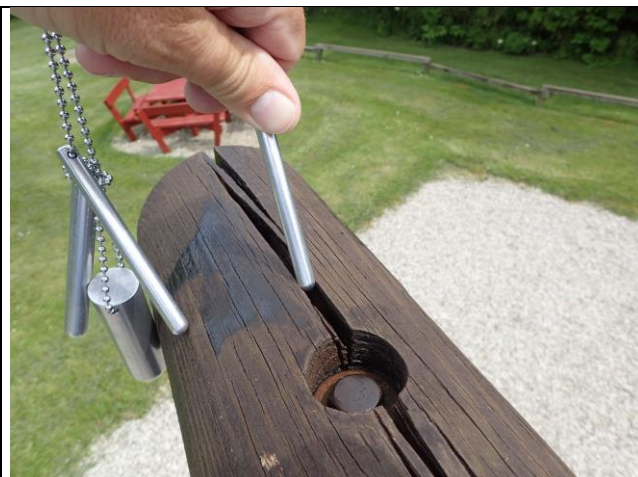
Emne 4

Denne bjælke er i forfald og har dannet skarpe kanter.  
Der må ikke være nogen hårde og skarpkantede dele i nogen tilgængelig del af redskabet.  
Hjørner og kanter afrundes samt revner fyldes.  
Bolthullet afproppes.

**DS/EN 1176 del 1 pkt. 4.2.5 Redskabers finish**

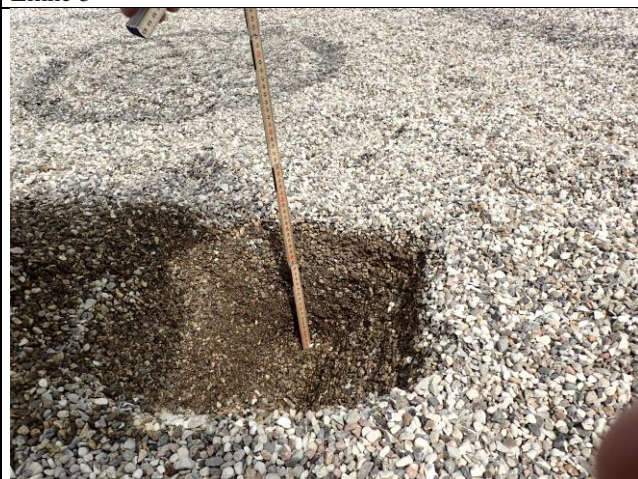
Emne 6

Faldunderlagets er her i overensstemmelse med gældende standard, i forhold til aktuel faldhøjde.

**DS/EN 1176 Del 1 pkt. 4.2.8.5.2 Redskaber med en fri faldhøjde over 600 mm eller med tvungen bevægelse.**
