Grf. Lundegaard Granitvej, Inspektion

**Ordrenummer:**  
9380

**Inspektionsdato:**  
8. maj 2023

**Skema:**  
Hovedinspektion

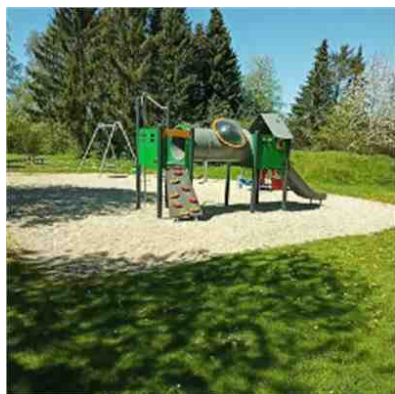
Foto nummer 2

Oversigtsbillede

Ingen status

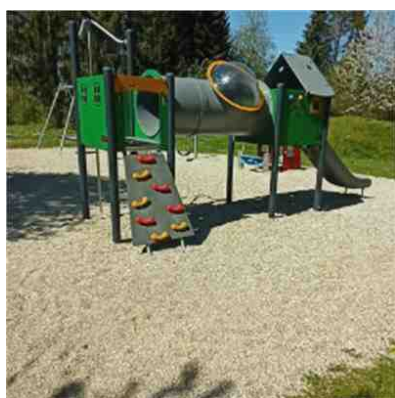
Foto nummer 3

Rutschebane > Redskabsbillede

5

Der er ikke registreret afvigelser d.d.

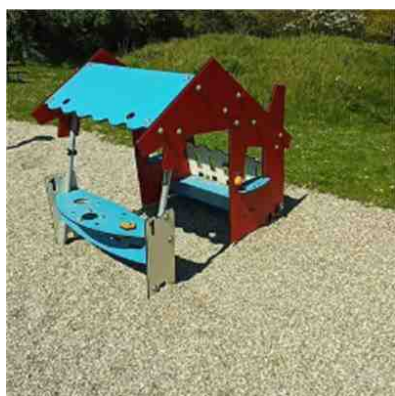
Foto nummer 4

Del 1 Redskab > Redskabsbillede

5

Der er ikke registreret afvigelser d.d.

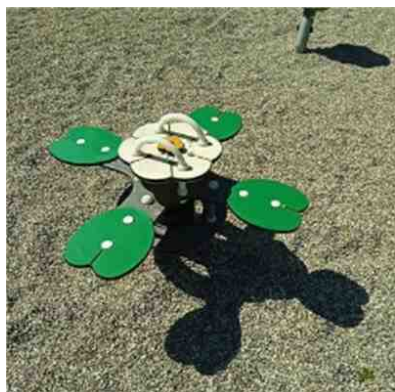
Foto nummer 5

Vipper > Redskabsbillede

5

Der er ikke registreret afvigelser d.d.

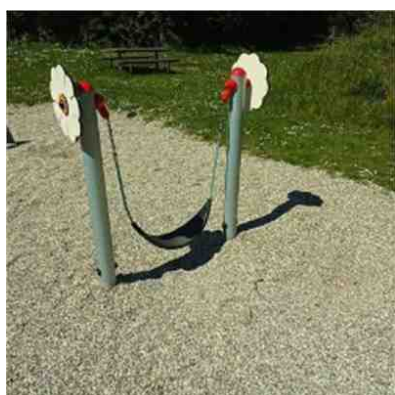
Foto nummer 6

Del 1 Redskab > Redskabsbillede

5

Der er ikke registreret afvigelser d.d.

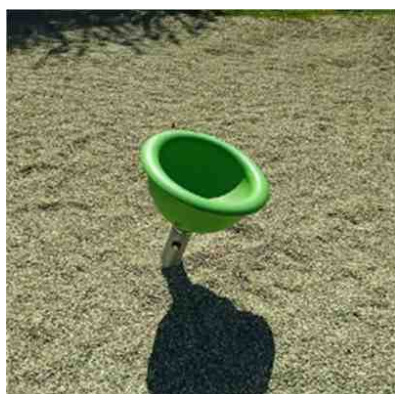
Foto nummer 7

Karruseller > Redskabsbillede

5

Der er ikke registreret afvigelser d.d.

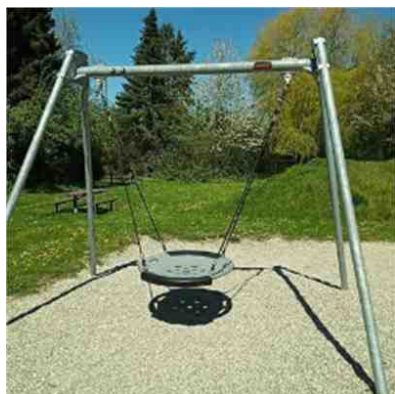
Foto nummer 8

Gynger > Redskabsbillede

5

Der er ikke registreret afvigelser d.d.
