Redskabsinspektion gennemført på nedenstående adresse

## Grundejerforeningen Lundegården holmegården

12 jun 2018

HOVEDINSPEKTION

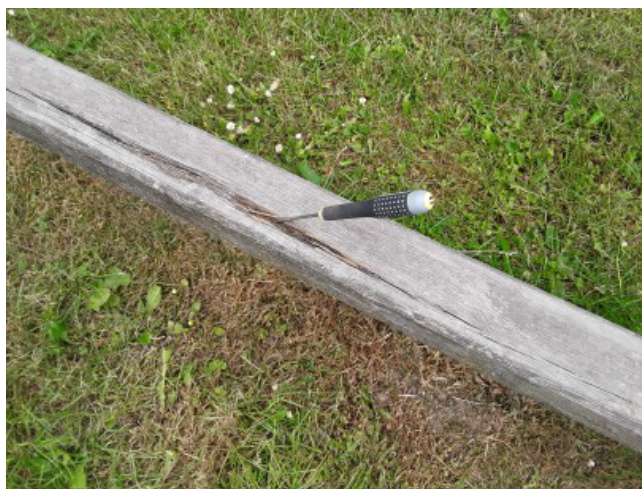
2 Foto 2

2

Der er begyndende råd flere steder.  
Observer skadens fremskriden.

DS/EN 1176 del 7 pkt. 8.2.6 Rutinemæssig vedligeholdelse.

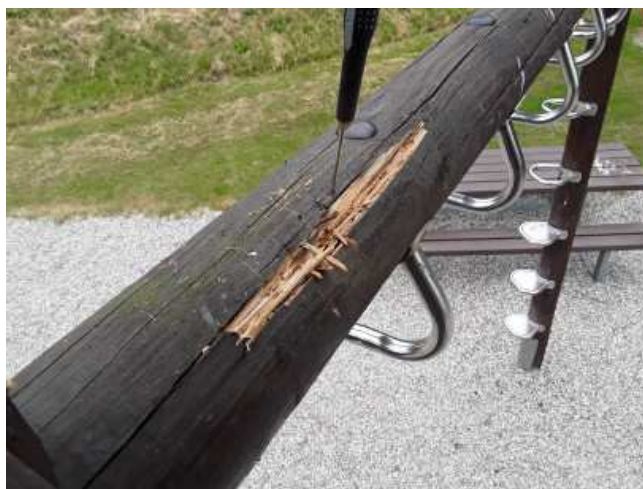
4 Foto 4

Der er fremskredent råd i denne redskabsdel, og det anbefales at den efterses af en montør mhp. udskiftning. Observer skadens fremskriden indtil da.

DS/EN 1176 del 7 pkt. 8.2.7 Korrigerende vedligeholdelse.

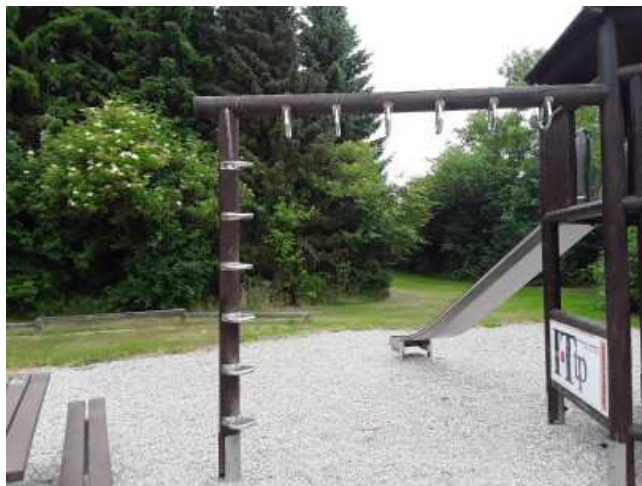
5 Foto 5

1

Redskabet står løst og bør gennemgås af en montør med henblik på fastmontering.

DS/EN 1176 del 7 pkt. 8.2.7 Korrigerende vedligeholdelse.

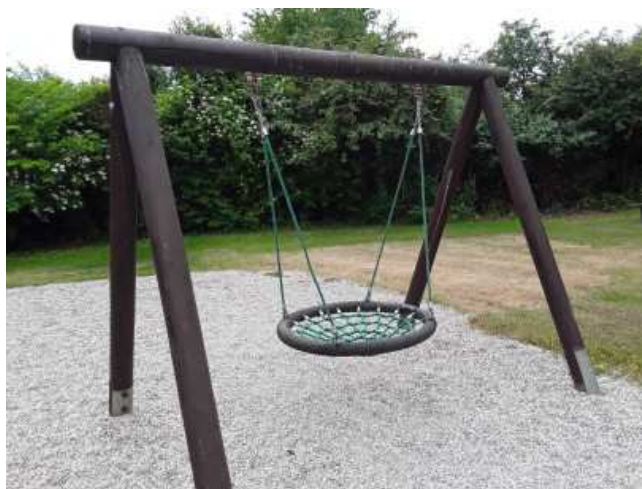
6 Foto 6

3

Der er ikke registreret afvigelser d.d.

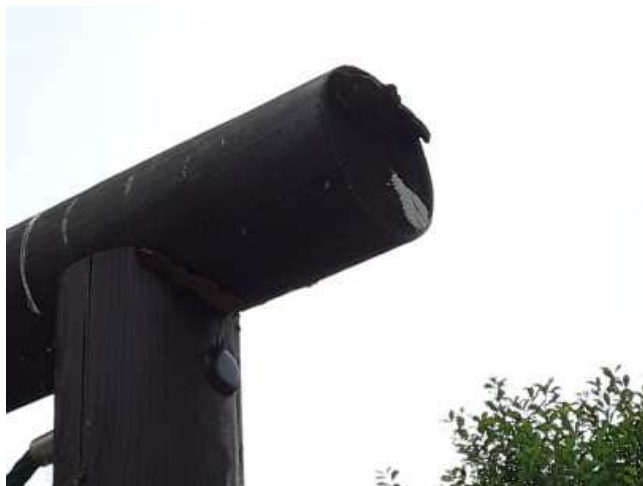
7 Foto 7

2

Redskabet er begroet med svamp som bør fjernes, og redskabets trædele imprægneres for at forebygge yderligere forfald. Rengøring vil også gøre redskabet mere indbydende til leg.

DS/EN 1176 del 7 pkt. 8.2.6 Rutinemæssig vedligeholdelse.
