Redskabsinspektion gennemført på nedenstående adresse

**Grf. Lundegaard.**

HOVEDINSPEKTION

14 jun 2019

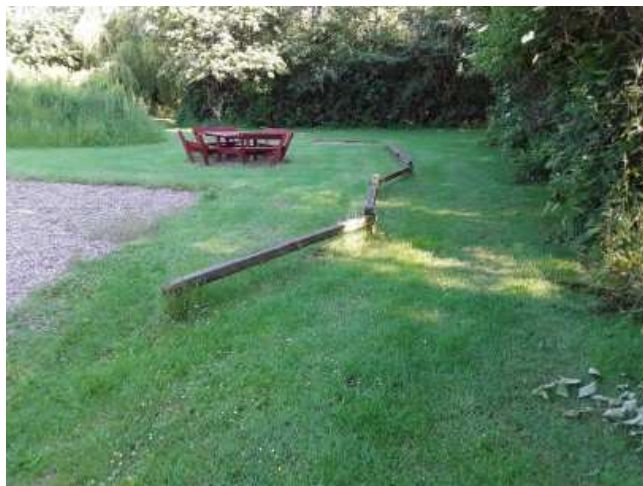
2 Foto 2

Der er begyndende råd flere steder.  
Observer skadens fremskriden.

DS/EN 1176 del 7 pkt. 8.2.6 Rutinemæssig vedligeholdelse.

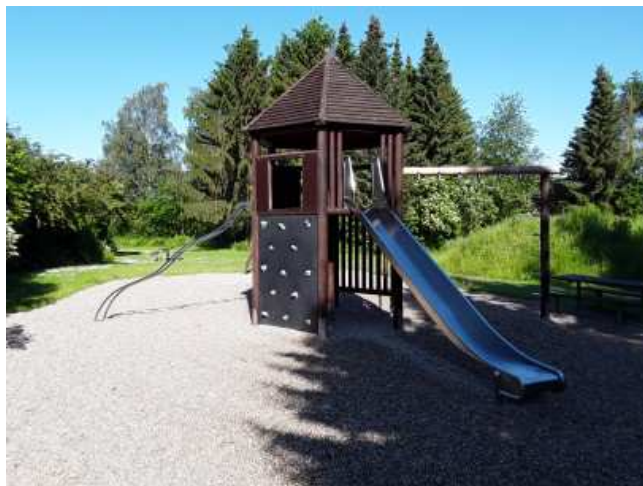
4 Foto 4

Der er fremskredent råd i denne redskabsdel, og det anbefales at den efterses af en montør mhp. udskiftning. Observer skadens fremskriden indtil da.
