Redskabsinspektion gennemført på nedenstående adresse

## Grundejerforeningen Lundegården holmegården

12 jun 2018

HOVEDINSPEKTION

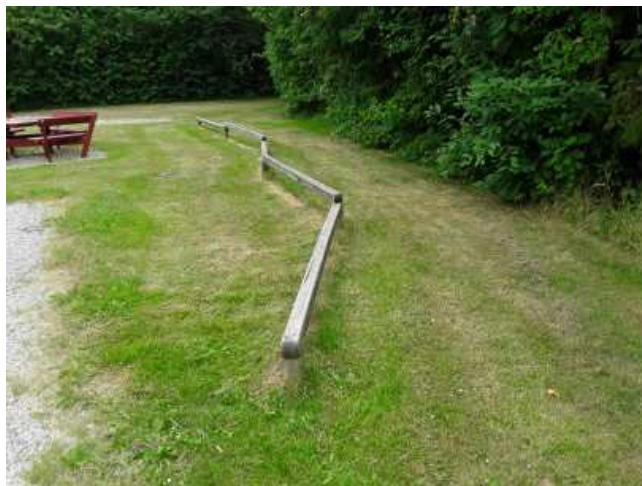
2 Foto 2

Der er begyndende råd flere steder.  
Observer skadens fremskriden.

DS/EN 1176 del 7 pkt. 8.2.6 Rutinemæssig vedligeholdelse.

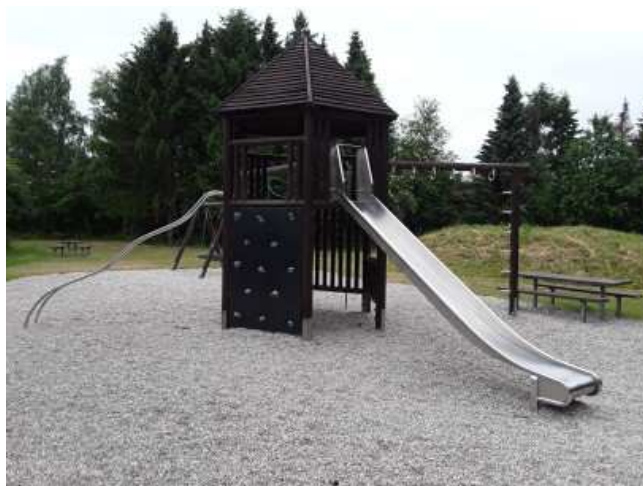
4 Foto 4

Der er fremskredent råd i denne redskabsdel, og det anbefales at den efterses af en montør mhp. udskiftning. Observer skadens fremskriden indtil da.
